# PREFEITURA MUNICIPAL DE ECHAPORÃ

## DECRETO N.º 002/2019

## LAUDO TÉCNICO

## RELATÓRIO FOTOGRAFICO

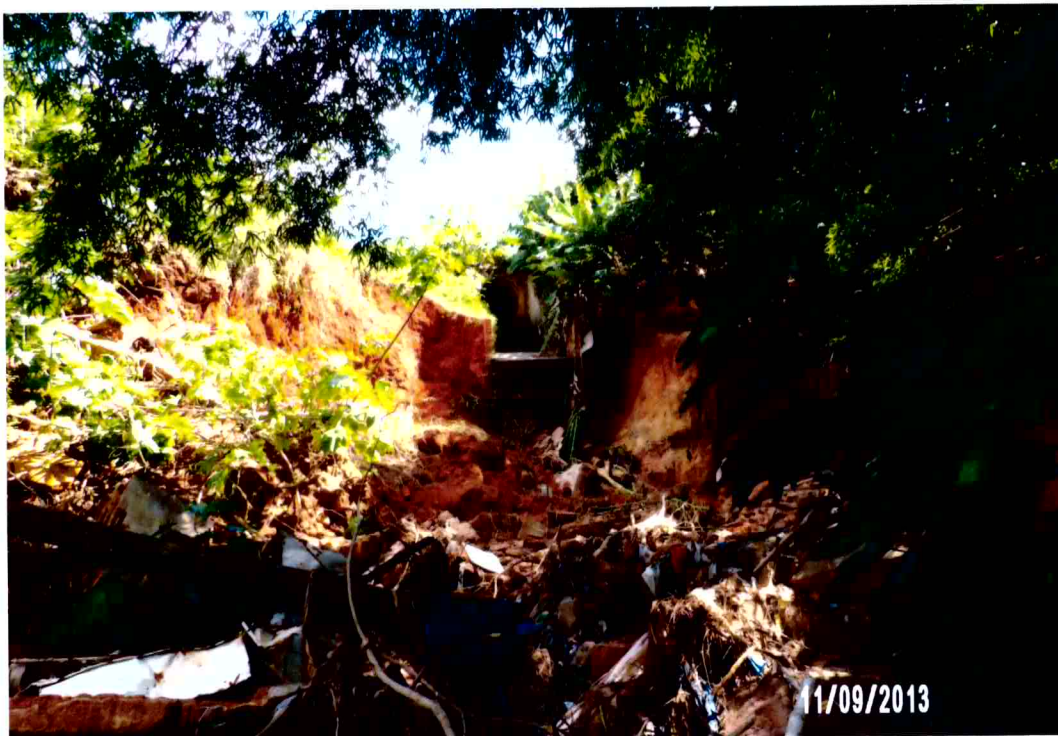
A um grande deslizamento do solo e uma grande erosão (fotos 01 e 02) no local onde existia uma escada hidráulica (canaleta de concreto e alvenaria) que desabou com o grande volume e velocidade das águas pluviais que são captadas em mais de 50% da cidade de Echaporã, ruas Mato Grosso, Rio Grande do Norte e do Sul, Amazonas, Espírito Santo, ETC...

Vista do deslizamento do solo e da erosão causados pelas águas pluviais (foto 01)

**Conclusão:** É necessário realizar urgentemente uma obra de dissipação de energia através de escada hidráulica com amortecedores onde esta paralisada a canaleta de concreto e alvenaria, a retirada da canaleta de drenagem de concreto e alvenaria da rua Mato Grosso que é muito antiga e não tem mais condições de ser recuperada e construído no local uma rede de tudo de concreto armado, estas obras são de grande urgência para o município, pois a não execução das mesmas urgentemente trará grandes prejuízos para a população que residem no local e para o município de Echaporã, trazendo grande risco de desabamento das residências locais, crianças caírem na cratera/erosão e grandes danos para meio ambiente.

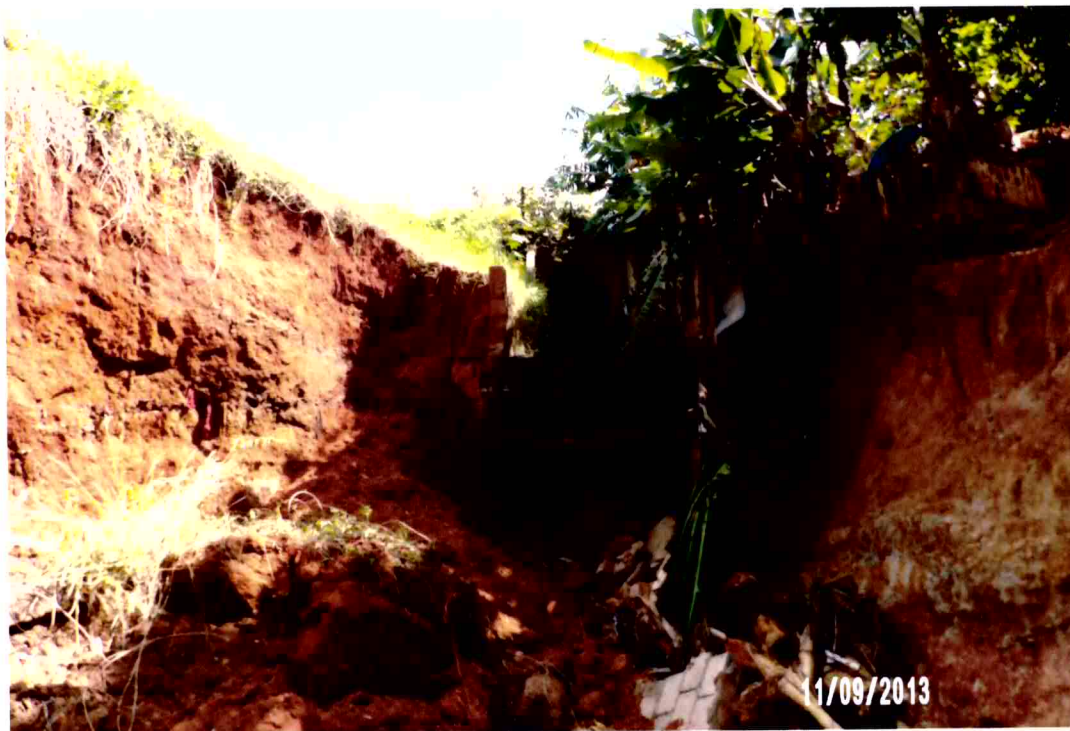
Vista do deslizamento do solo e da erosão causados pelas águas pluviais (foto 02)

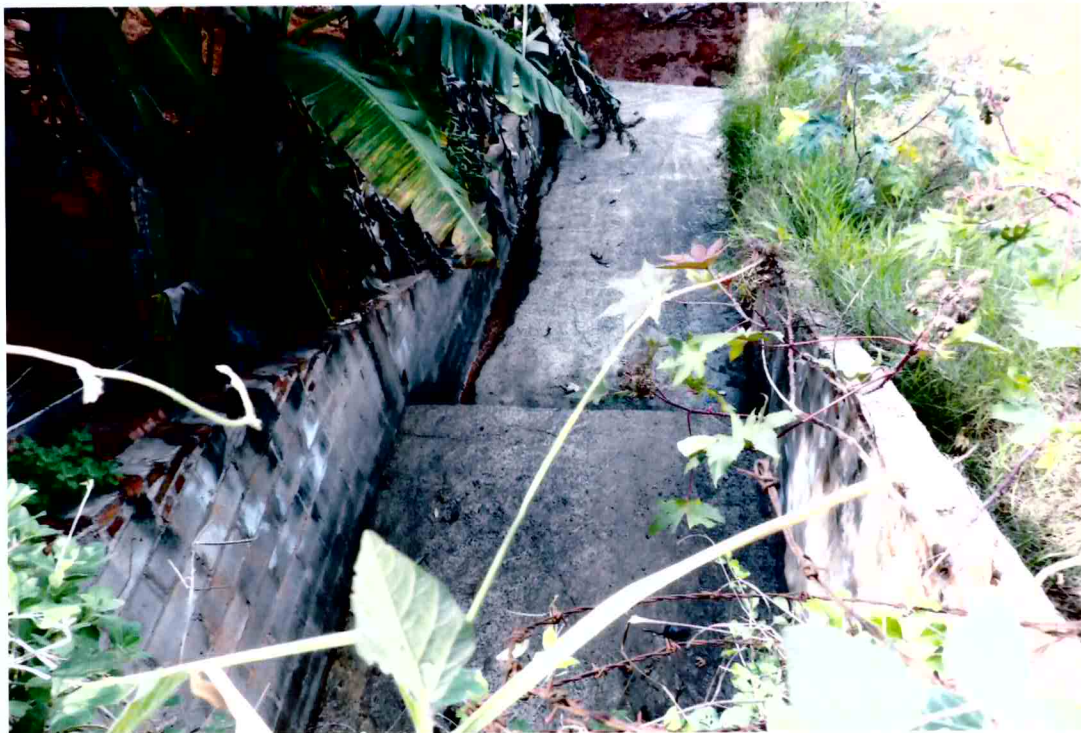
Esta canaleta de concreto e alvenaria a céu aberto não esta resistiu à velocidade e o volume das águas pluviais e como estamos entrando no período de chuvas intensas, cada chuva que cai em nosso município esta ocasionando um desabamento de aproximadamente 10,00 metros desta canaleta (foto 03 e 04).

**Vista da canaleta de drenagem que esta desabando junto com o deslizamento do solo (foto 04)**

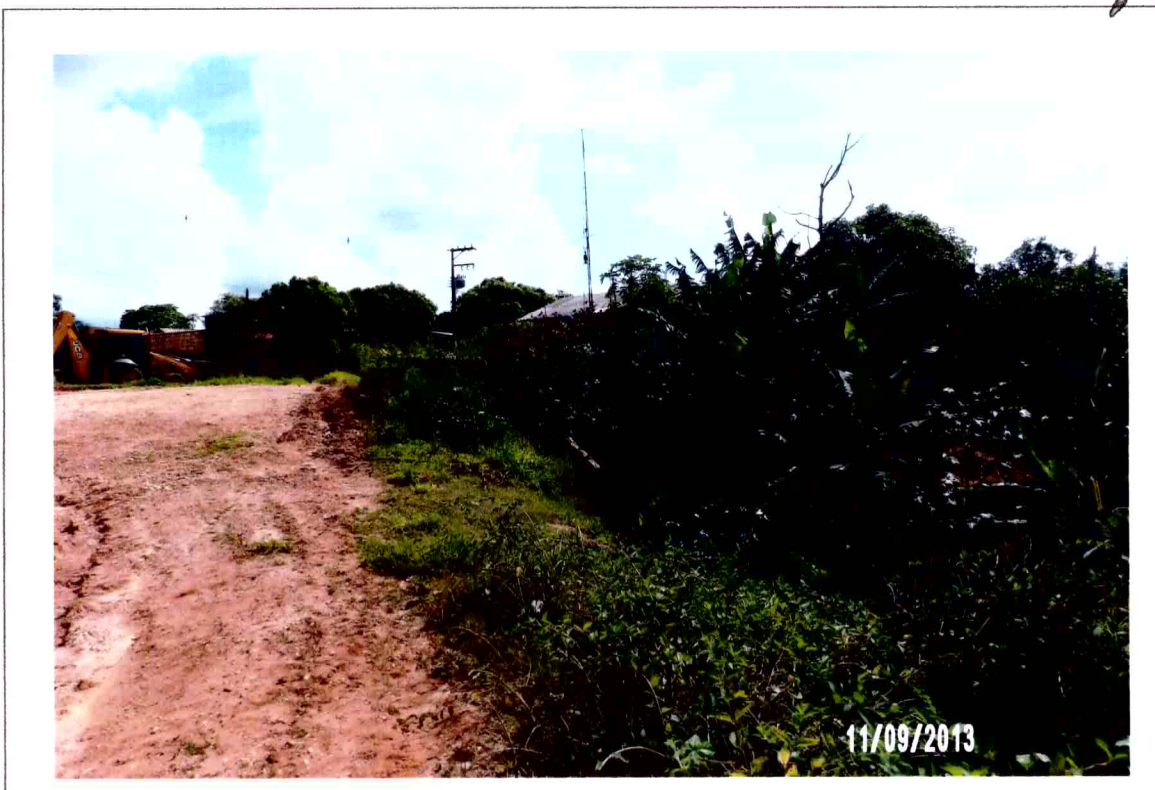
**Vista do local da galeria com a sua proximidade da área urbana (foto 05)**

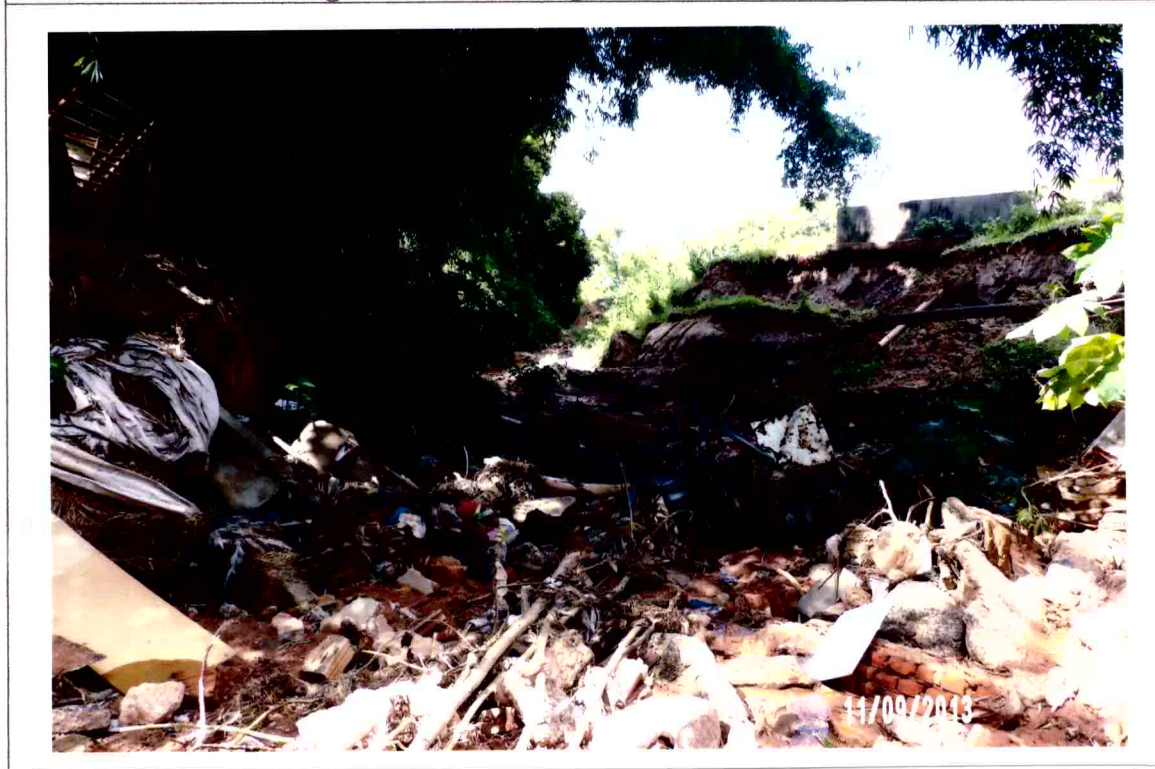
Tais sinistros estão sinalizados (foto 10, 11 e 12) mais ainda à grande risco de acidentes nos locais, além do impacto ambiental que esta ocorrendo no local e na jusante do córrego água do cascavel (foto 06).

**Vista do deslizamento do solo e da erosão causada pelas águas pluviais (foto 06)**

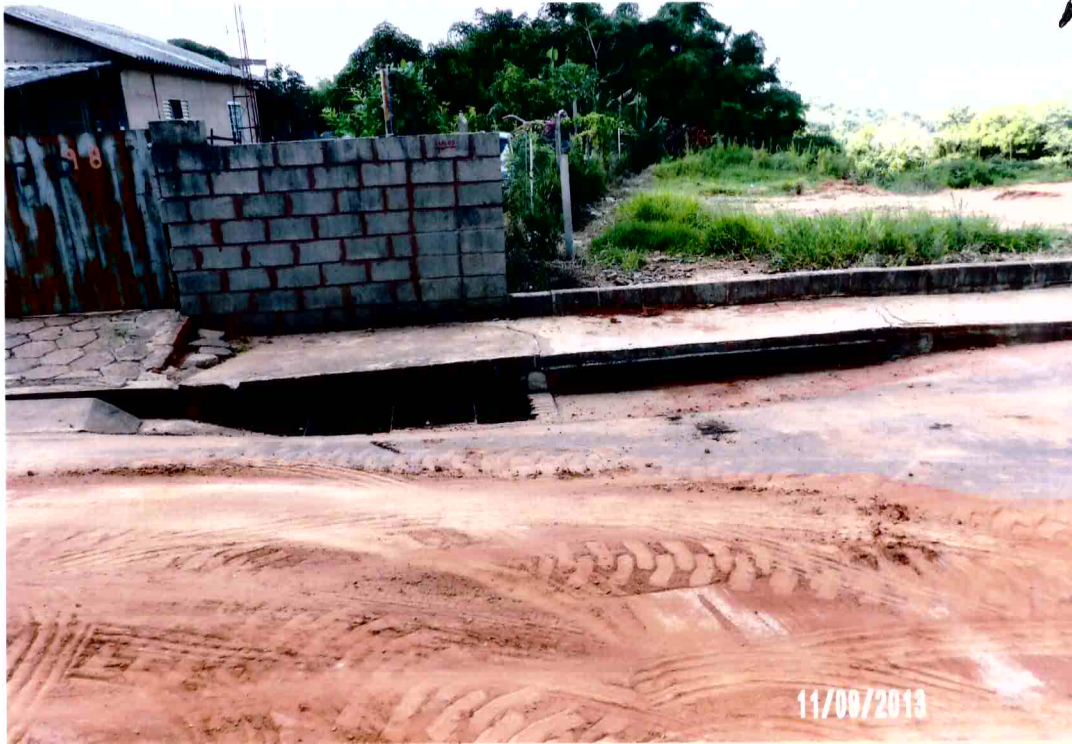
**Vista da boca de lobo que capta parte das águas pluviais que estão causando o deslizamento e a erosão (foto 07)**

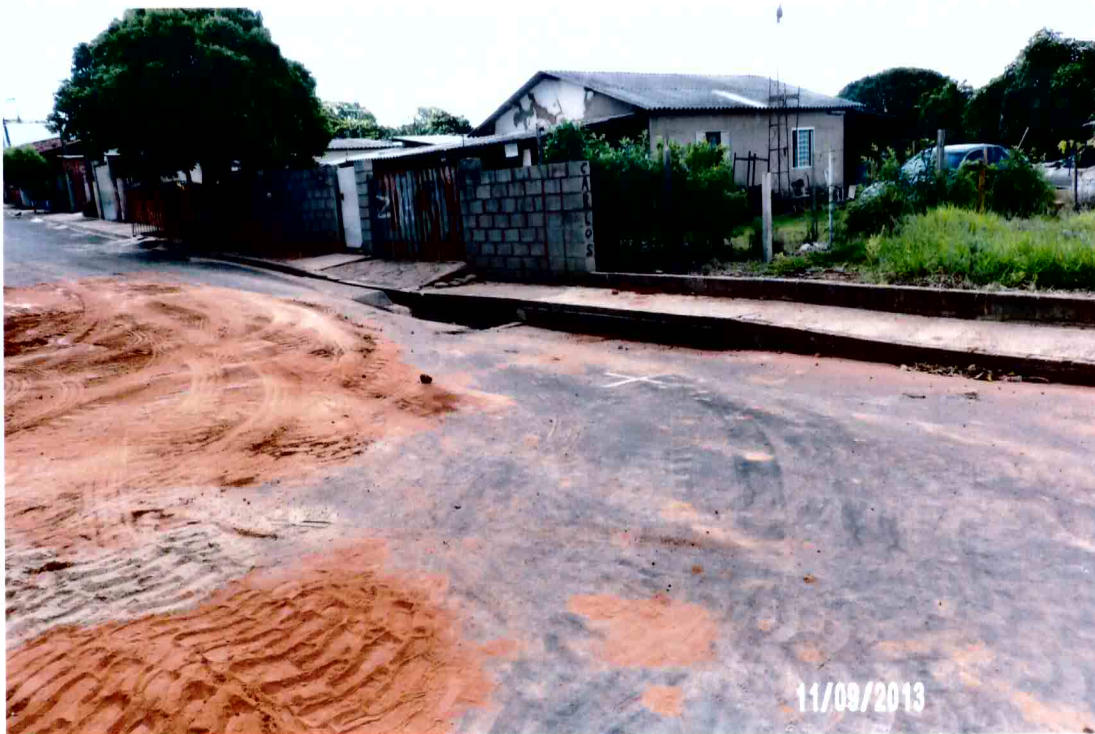
**Vista da boca de lobo que capta parte das águas pluviais que estão causando o deslizamento e a erosão (foto 08)**

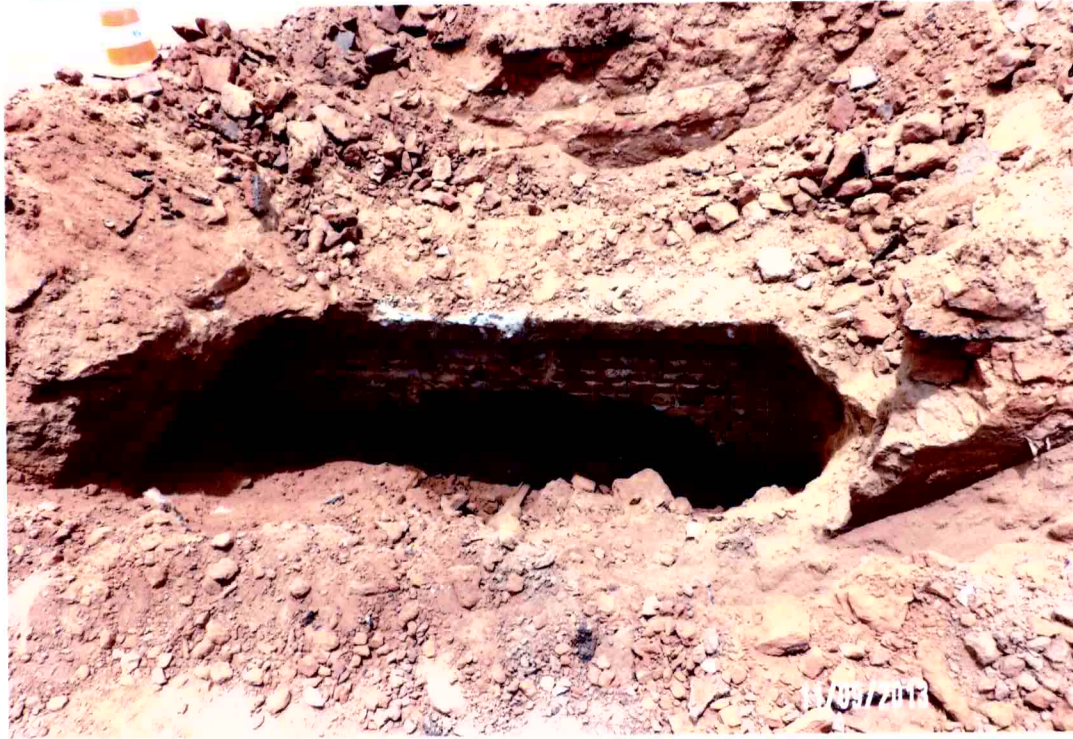
A galeria de águas pluviais de concreto e alvenaria existente na rua Mato Grosso (fotos 09 e 10), por ser muito antiga e com as grandes chuvas que assolaram o nosso município parte de sua laje de fundo e parede de tijolo maciço desabou ocasionando uma cratera que esta trazendo grandes riscos para a população local.

**Vista da galeria de águas pluviais de alvenaria que desabou a laje do fundo e a parede de tijolos maciços na rua Mato Grosso (foto 09)**

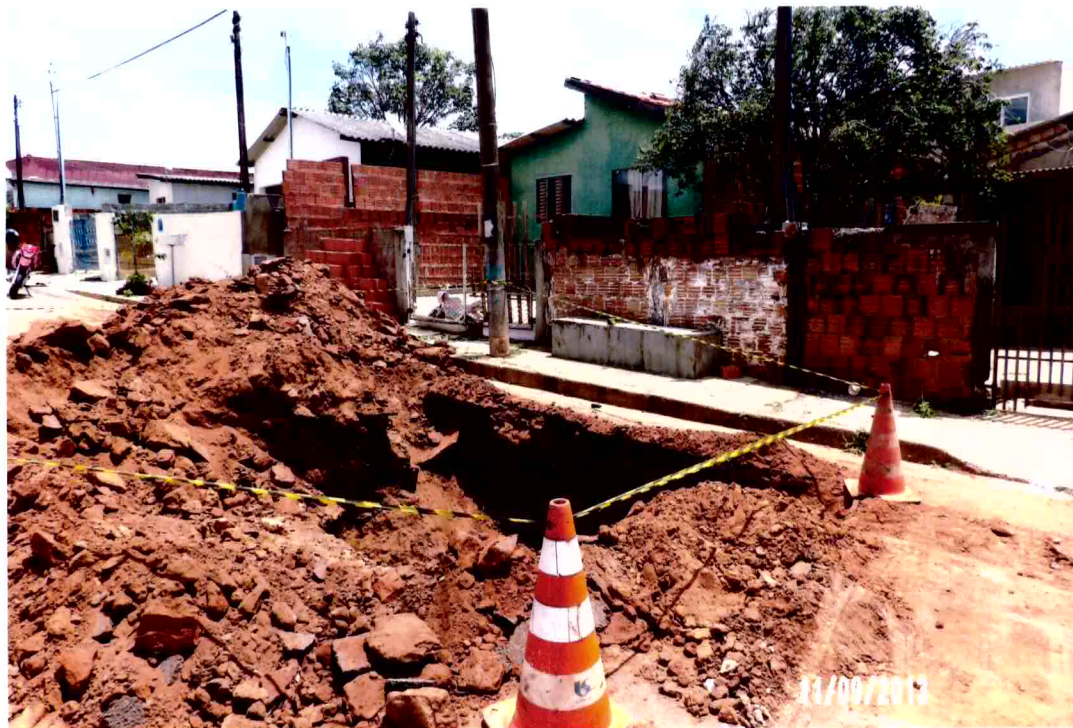
**Vista da galeria de águas pluviais de alvenaria que desabou a laje do fundo e a parede de tijolos maciços na rua Mato Grosso (foto 10)**

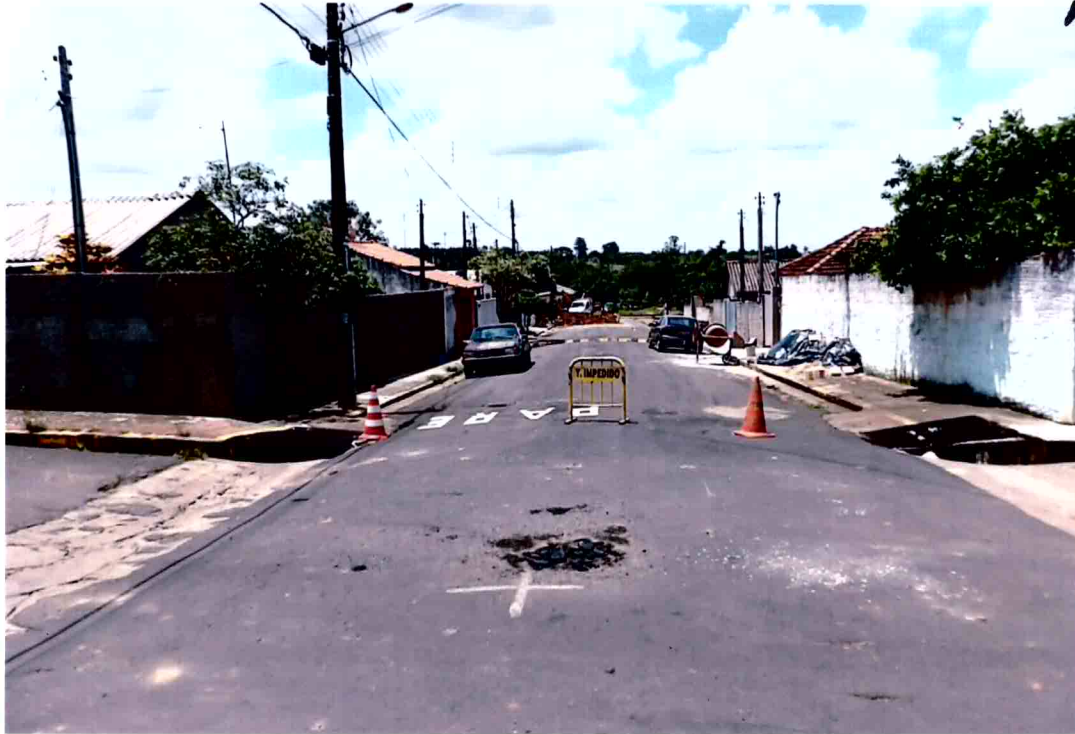
**Vista da sinalização de trânsito impedido no local onde a galeria de águas pluviais de alvenaria que desabou a laje do fundo e a parede de tijolo maciço (foto 11)**

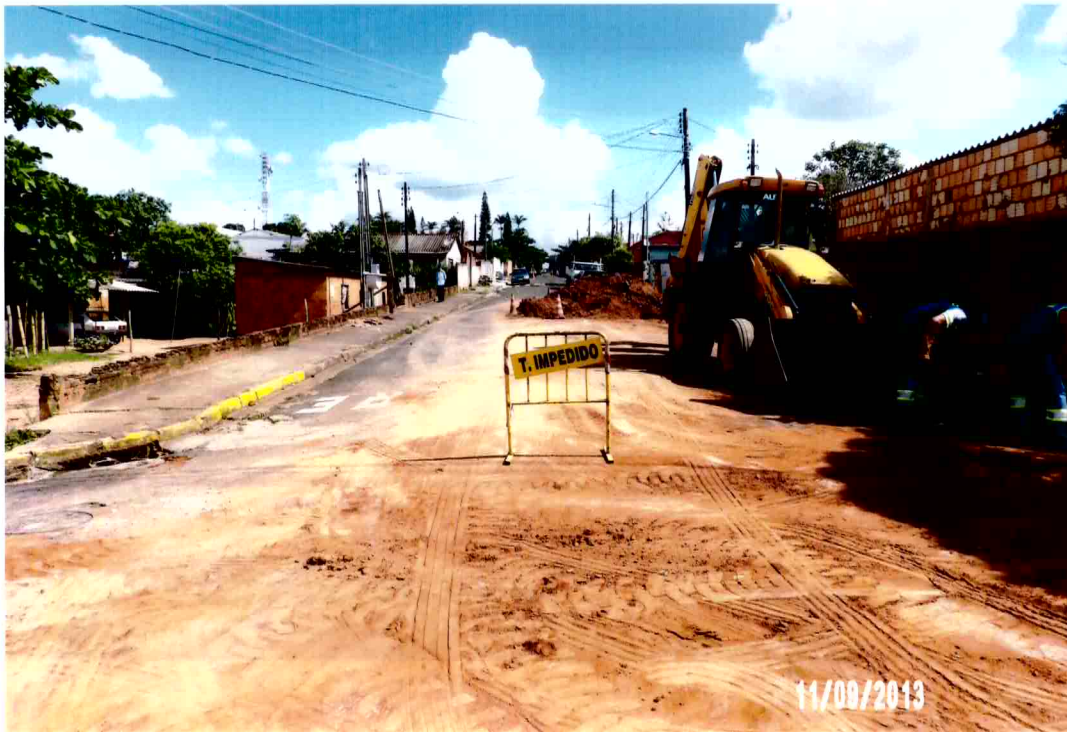
**Vista da sinalização de trânsito impedido no local onde a galeria de águas pluviais de alvenaria que desabou a laje do fundo e a parede de tijolo maciço com sinalização (foto 12)**
